時代を生きる工匠の技

神明社

装飾性豊かな神明造の社殿 神明社

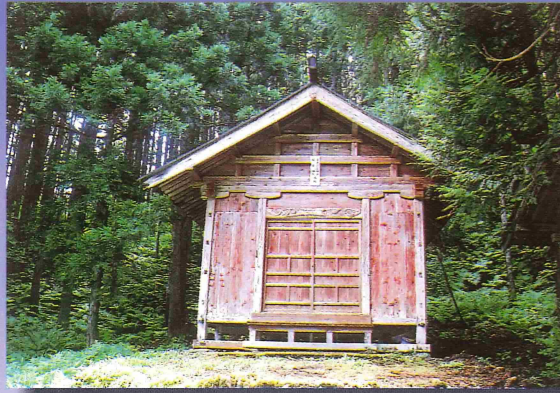
境内社
「金刀比羅神社」
「秋葉神社」合殿

合殿は、装飾は簡潔であるが、妻飾に化粧梁、化粧束を付した、秋田地方に多く見られる明治中期の社殿である。明治41年（1908）に建立された神輿殿も、非常に簡潔な構造であるが、近代神輿殿の姿を示す好例である。

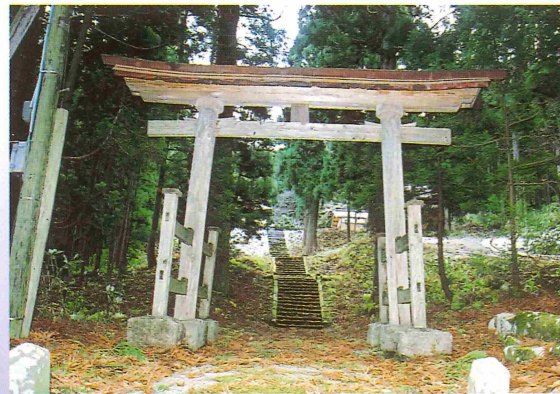
木造 両部鳥居

文化7年（1810）に建立された石造稲荷鳥居は、一般のものより亀腹（基壇部分）や台輪が大きく、重厚な造りになっている。また、天保13年（1842）に建立された木造両部鳥居は、多くの修理が加えられているものの、その姿は非常に均整がとれ、往時の面影をよく今に伝えている。

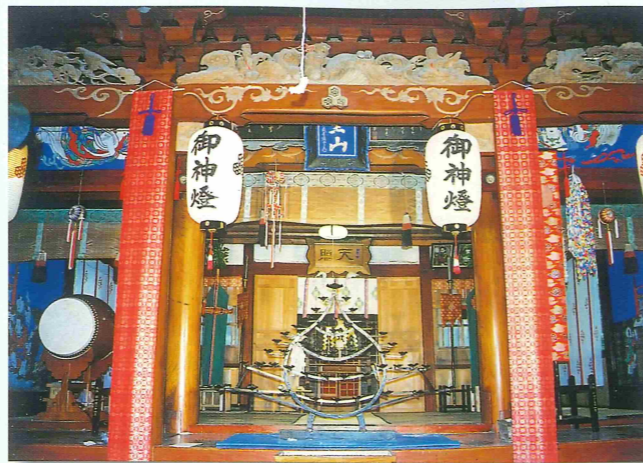
拝殿内観 (正面奥は幣殿)

拝幣殿は、文久3年(1863)7月に着工してから、慶応3年(1867)に完成するまで4年の歳月を費やした建造物である(大正4年本殿建立の際、さらに増築している)。建物は、桁行三間、梁間三間の拝殿と、桁行三間、梁間二間の幣殿からなっており、棟をT字形にした社殿である。正面の構えは千鳥破風と軒唐破風付きの向拝とからなり、向拝柱と拝殿側柱に架けられた繫虹梁の上には、力士像を一對置いている。

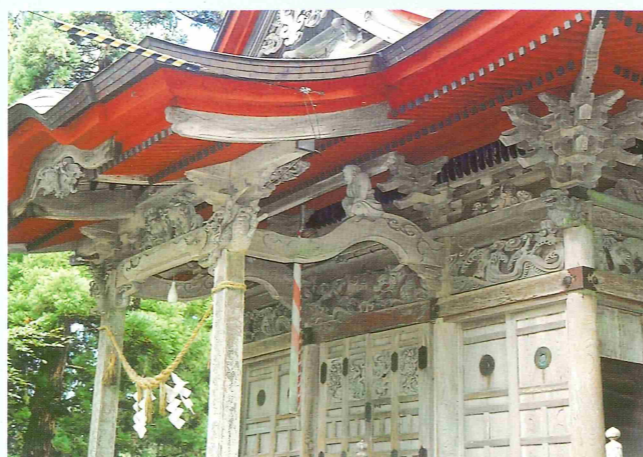
多くの彫刻が施された装飾性豊かな拝幣殿

その他拝幣殿には、龍、獅子、鳳凰、竹虎、波乗兔、菊など数多くの題材の彫刻が、彫師 小川松四郎によって施され、内部にも本荘藩お抱え絵師 鈴木梅山や牧野雪僊、谷川丹山の描いた壁画や大絵馬、天井画など、本荘由利を代表する狩野派画人の作品が多く、装飾性が非常に高い。

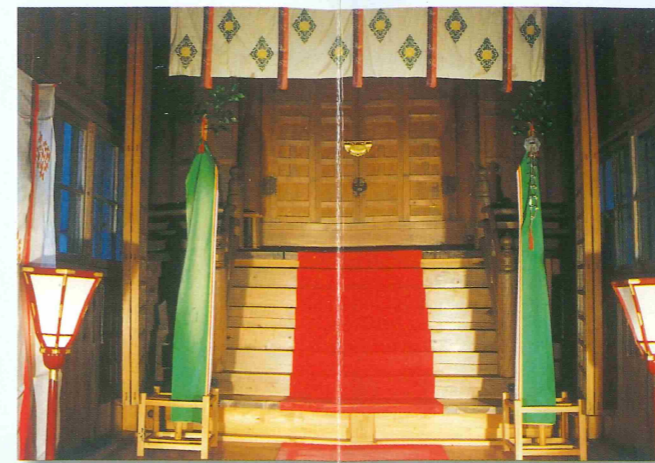
本殿

本殿は、石積み基壇上に建つ神明造の社殿である。切妻造、銅板葺で、棟に千木と勝男木を上げている。縁は隅を放射状とした切目縁で、縁の端近くまで妻壁から離して棟持柱を建てている。

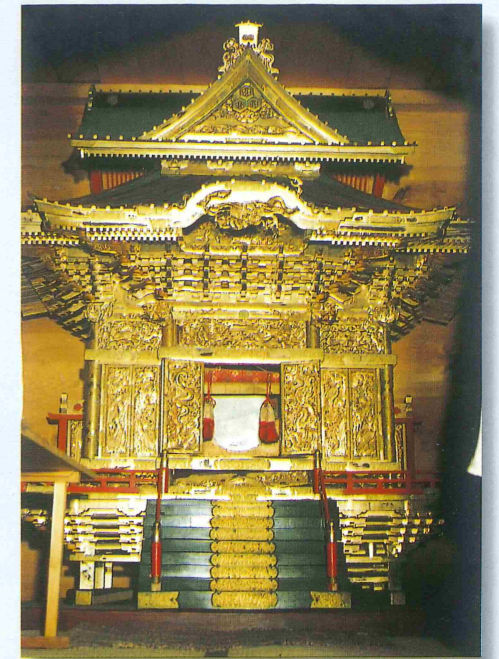
宮殿

本殿内に安置された宮殿は、金箔漆、飾り金具を多用する装飾豊かな遺構である。特に屋根は特異で、寄棟屋根に千鳥破風付きの切妻屋根を載せた七面造り風の構造になっている。千鳥破風の懸魚には、近世当地を治めた六郷氏の六郷亀甲を用いている。
